項目照片說明:台北大學避雷針設備改善工程(施工前後)

項目照片說明:台中火力發電廠新設 PDCE 避雷針

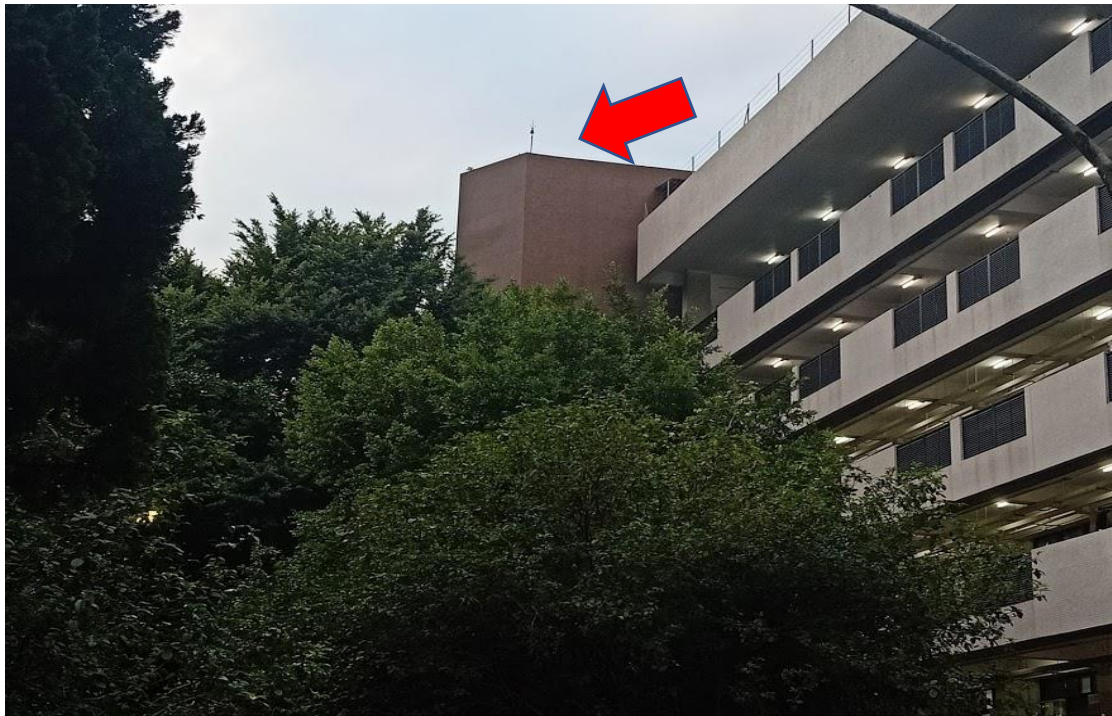
說明:既有避雷針現況

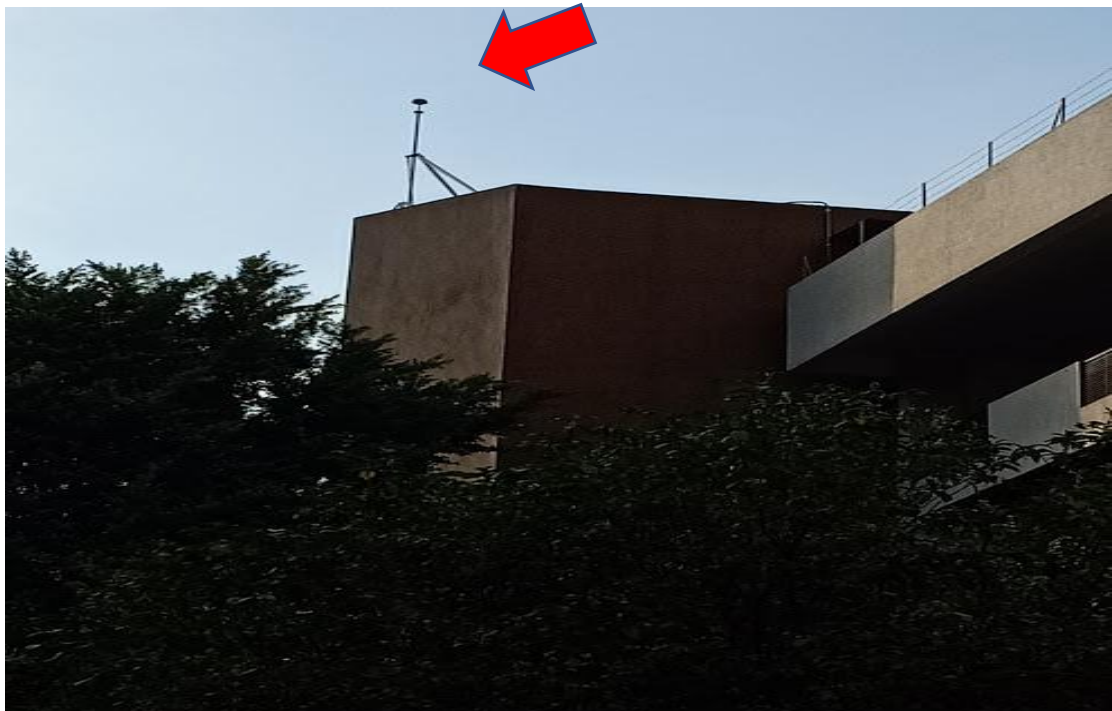
說明: PDCE 避雷針固定角架施工現況

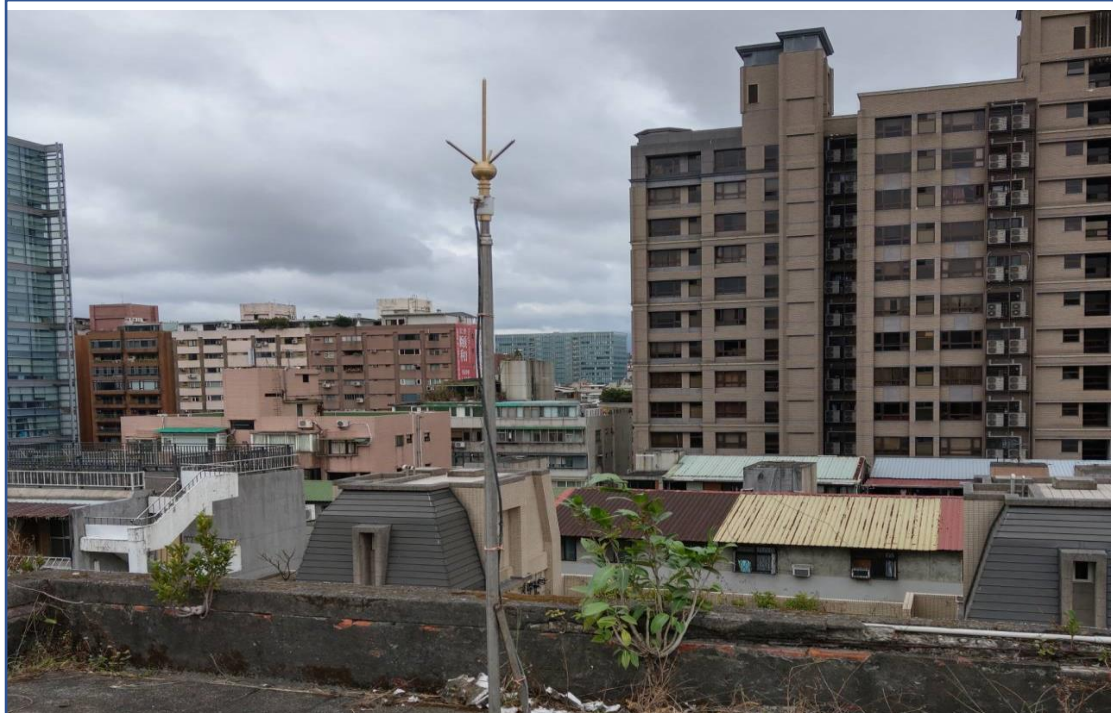
說明: PDCE 避雷針完成現況

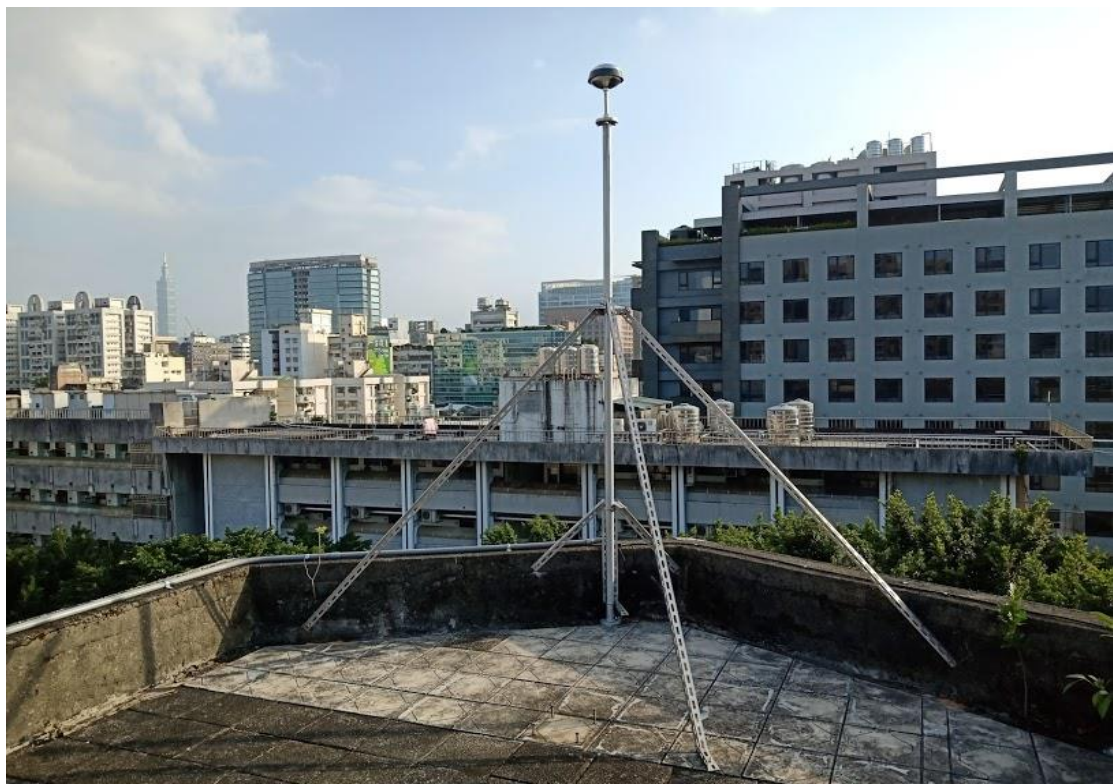
說明: PDCE 避雷針完成現況

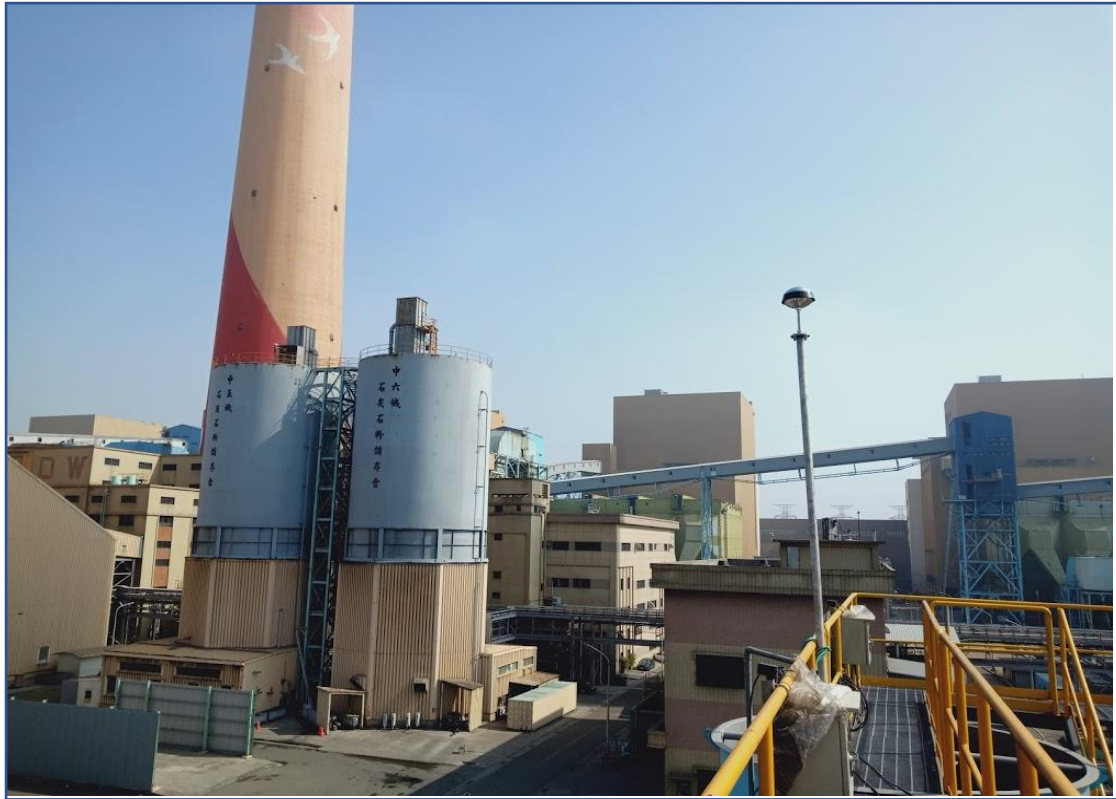
說明: 脫硫廢水場新設日本 PDCE 避雷針

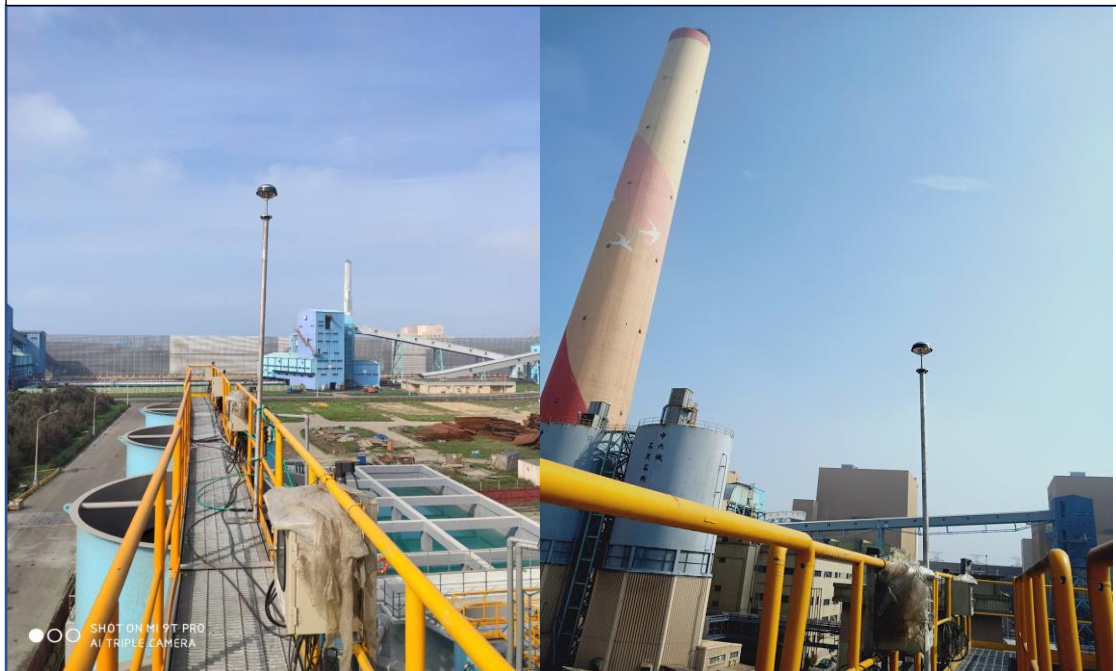
說明: 脫硫廢水場新設日本 PDCE 避雷針
